Figur 1: Transektens läge och växtnoteringar i Hyllekärr (se Tabell 3). Transektriktning  $314^{\circ}\text{NV}$ , Bakgrundsbild; GSD-Ortofoto, 0,25 IR. © Lantmäteriet (2014). Flygfotograferingsdatum: 2017-04-30

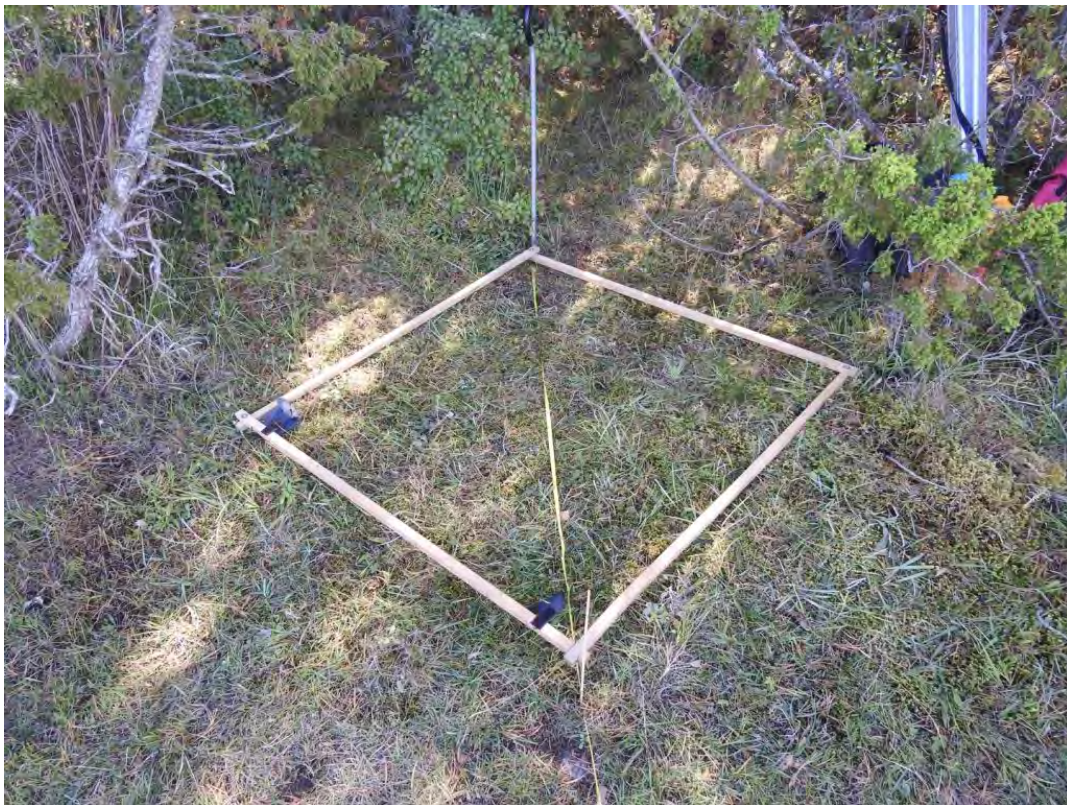
Figur 2: Transekt med provyta P1 (0m). Ett epilittoralt, ohävdad rödsvingel-rödklintsamhälle. Notera förekomsten av dränkningskänsliga en- och slånbuskar. Foto 2018-08-21

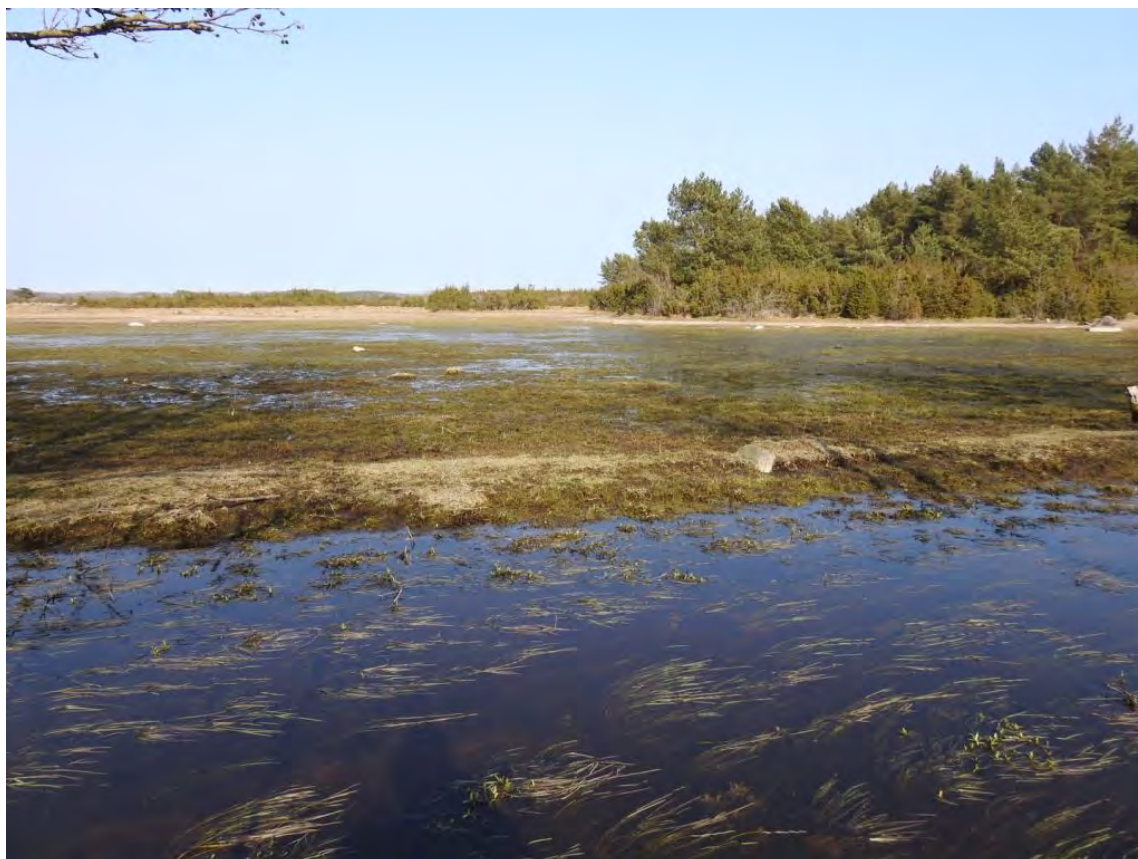
*Figur 3: Våtmarken norr om Förakanalen med enbuskvegetationen där transektens 0-punkt är placerad. Vattenståndet visar förhållandena före dämning. Foto: 2018-04-13.*

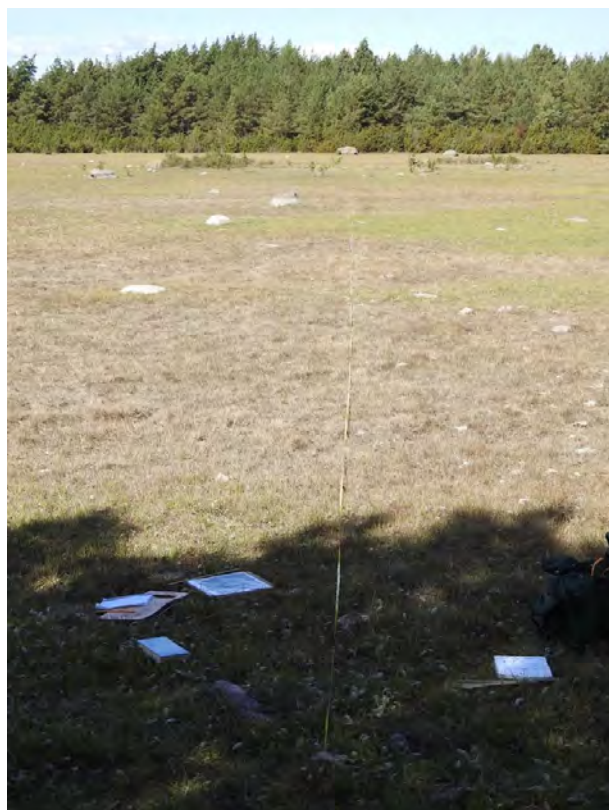
*Figur 4: Transektens placering i Hyllekärr. Notera riktningen mot stort stenblock Foto: 2018-08-21.*

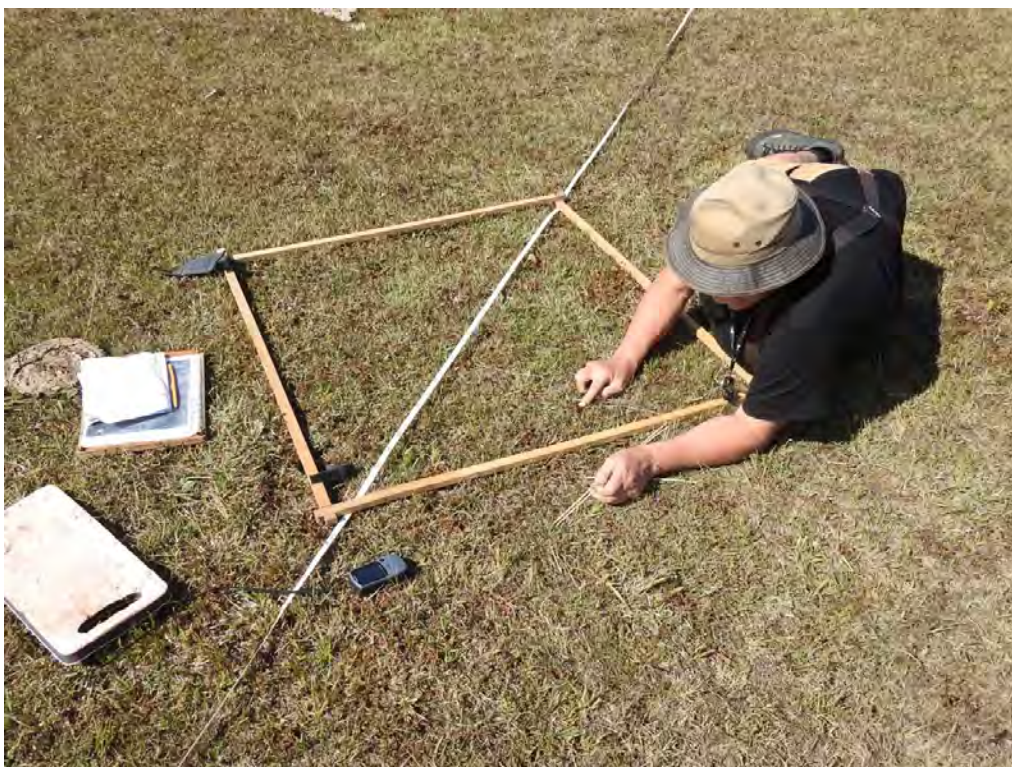
Figur 5: Provyta 4 (74,4m) ett slankstarr-älväxing-revfingerörtsamhälle. Foto: 2018-08-21

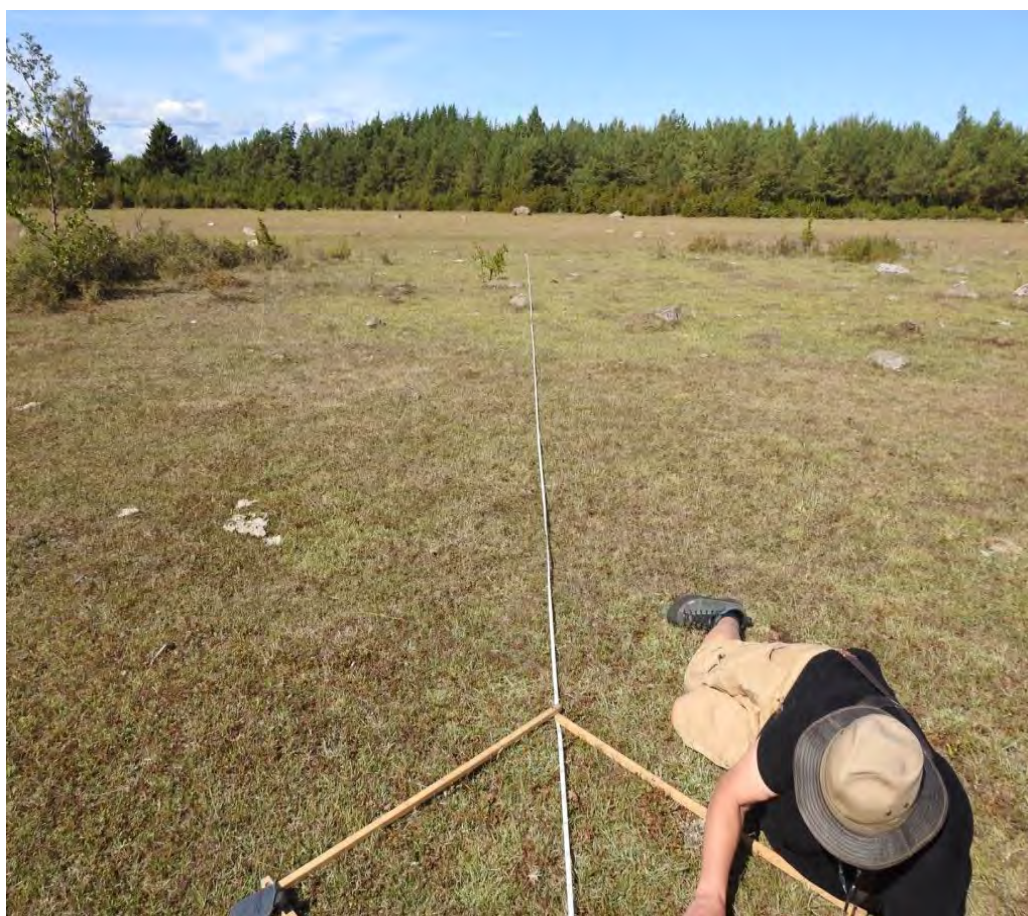
Figur 6: Moränrygg med glest en-och björkbevuxen, sällan översvämmad fuktig gräs-örtmark här i form av ett slankstarr-älväxing-revfingerörtsamhälle. Foto: 2018-08-21.

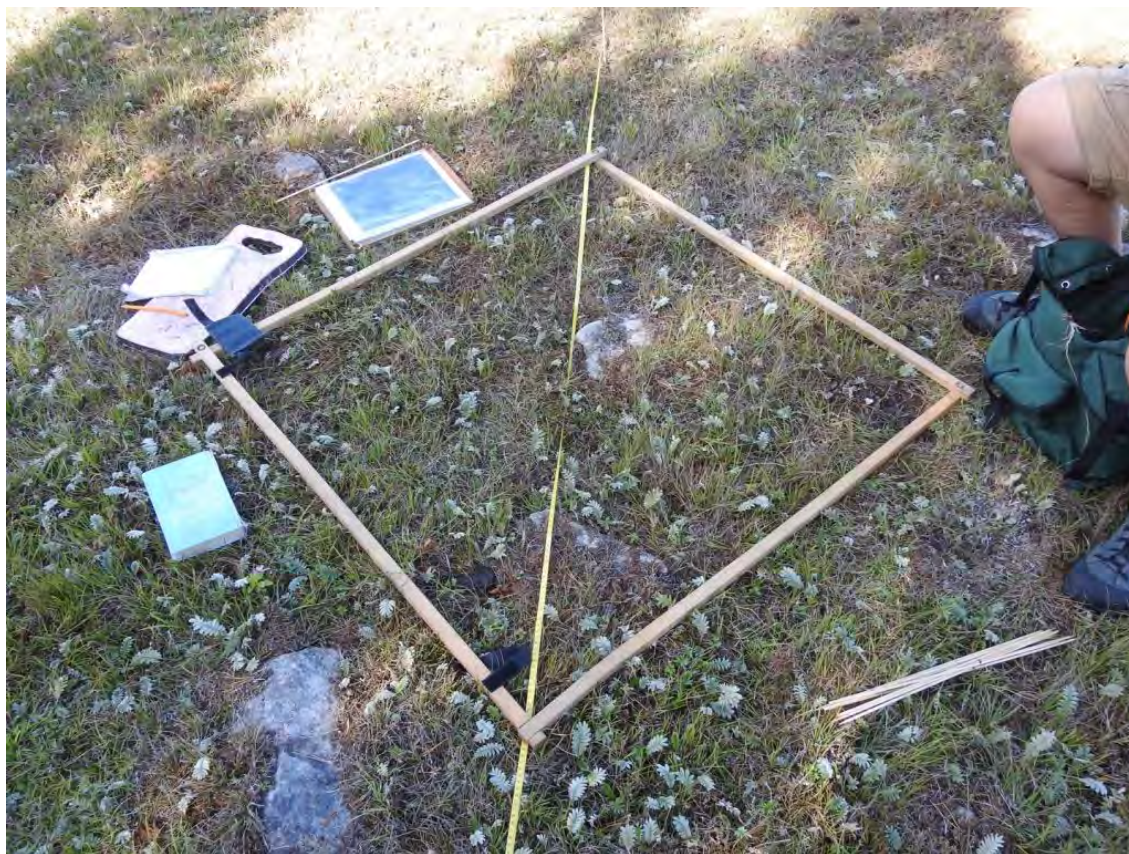
Figur 7: Provyta 2 (4,8m), ett hundstarr-krypven-gåsörtsamhälle

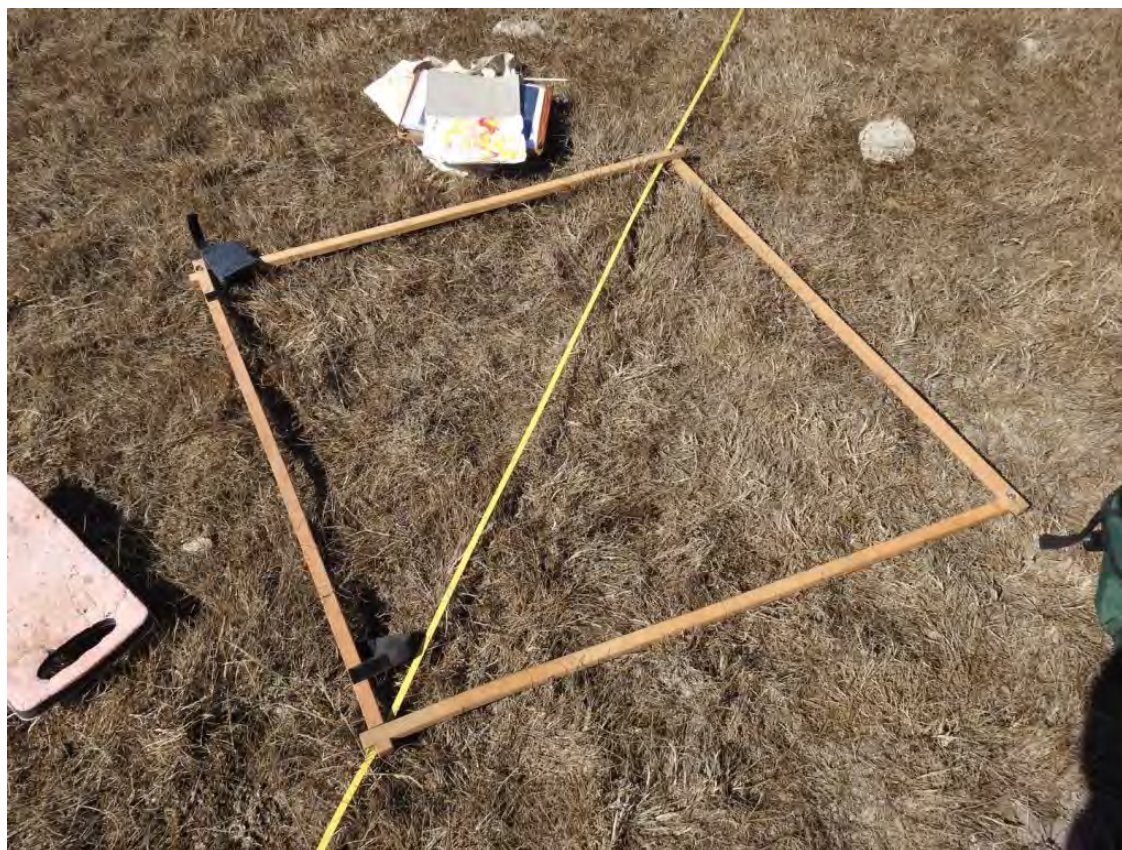
Figur 8: Provyta 3 (11,0m), ett krypvensamhälle
